Bautechnisches Gutachten

Objekt:
Einfamilien-Wohnhaus
mit Einliegerwohnung
und Garage,
Musterstraße 19,
60000 Frankfurt a.M.

Thema: Begutachtung eines Einfamilienhauses (Reihenendhaus) mit Einliegerwohnung und Garage bezüglich des Zustandes, insbesondere des Vorhandenseins von Bauschäden, Baumängeln oder anderer bautechnischer Nachteile, die bei der Risikoanalyse eine Kaufentscheidung beeinflussen können.

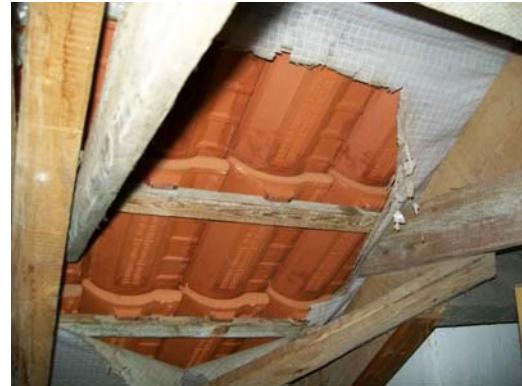
- Die Unterspannbahn ist beschädigt und erfüllt hierdurch nicht Ihre Schutzfunktion gegen eindringenden Treibregen, Flugschnee und Staub (siehe nebenstehendes Foto). Nach den „Fachregeln für Dachdeckungen mit Dachziegeln und Dachsteinen“, herausgegeben vom Zentralverband des Deutschen

Dachdeckerhandwerks, Abschnitt 1.3.2 (5), werden Unterspannungen empfohlen. Ferner ist die notwendige Konterlattung nicht montiert worden. Gemäß dem „Merkblatt für Unterdächer, Unterdeckungen, Unterspannungen“, herausgegeben vom Zentralverband des Deutschen Dachdeckerhandwerks, Abschnitt 1.2 (7), werden mindestens 24 mm dicke Abstandshalter zwischen Unterspannung und Dachdeckung vorgeschrieben.

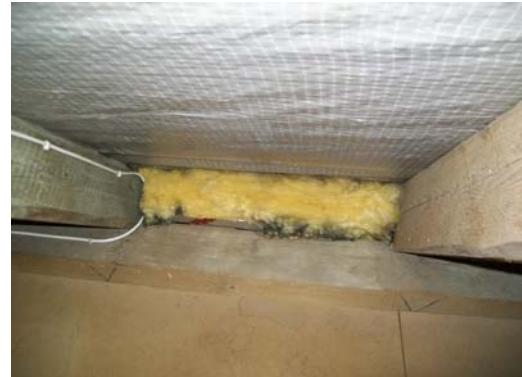
- Das Steildach ist im Bereich des Spitzbodens ungedämmt, im Bereich des beheizten Obergeschosses wärmegedämmt. Auf den oberen Abschlussflächen der Mineraldämmung ist jedoch keine Dampfsperre aufgebracht (siehe nebenstehendes Foto). Tauwasser, welches sich im Spitzboden bilden kann, kann ungehindert in die Wärmedämmung eindringen und hierdurch die Dämmwirkung verschlechtern.

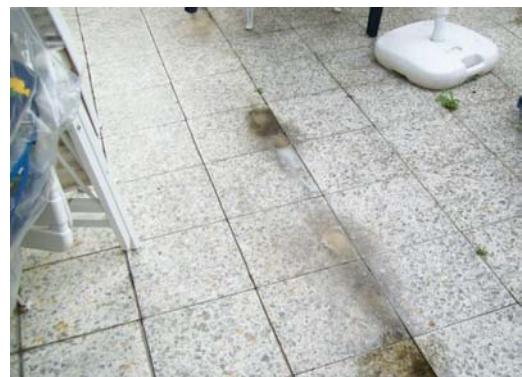
- An der Terrasse weisen einige Fliesen und vereinzelnde Fugen zwischen den Fliesen Frostschäden auf (siehe nebenstehendes Foto).

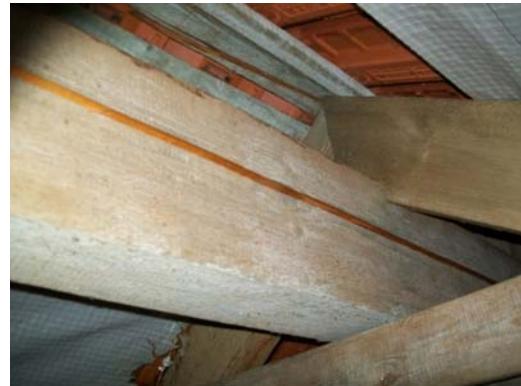
- Beim Dachgebälk sind bei einigen Sparren, Pfetten und Pfosten die zulässigen Risslängen sowie Risstiefen gemäß „DIN 4074-1 - Sortierung von Holz nach Tragfähigkeit“ überschritten (siehe nebenstehendes Foto). Hierdurch ist die statische Belastbarkeit der Holzkonstruktion des Daches geringfügig eingeschränkt. Eine Verstärkung der betreffenden Holzbalken wäre sinnvoll.

- Ferner ist die Holzsubstanz durch Insektenbefall bzw. Fäule angegriffen und somit die Tragfähigkeit reduziert. Schadhafte Holzbalken und Holzbekleidungen sind zu sanieren bzw. komplett auszutauschen. Bei den Dachbalken ist zunächst festzustellen, ob die sichtbaren Insektenfraßgänge in Verbindung mit einem lebenden Befall stehen. Erst nach einer labormäßigen Analyse von Proben sollte eine Entscheidung bezüglich Schädlingsbekämpfung oder Erneuerung oder Verstärkung der Holzkonstruktionen getroffen werden.

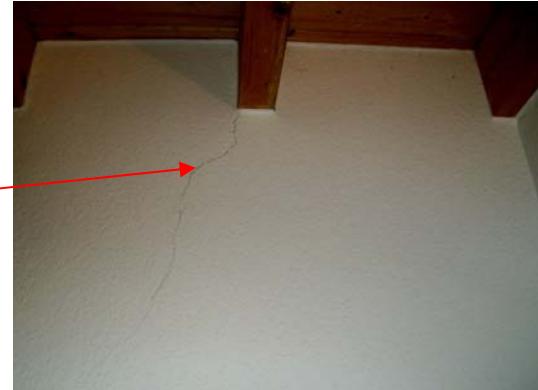
- An einer Stelle wurde an einer Innenwand im Dachgeschoß unterhalb eines Sparrens ein Riss im Putz registriert (siehe nebenstehendes Foto). Eine sichere Bestimmung der Ursachen ist auf Anhieb nicht möglich. Als Nähe liegenden Gründe kommen Verformungen im Mauerwerk in Frage, die entweder aus horizontalen Lasteinleitungen aus dem Dachgebälk (z.B. infolge waagerechter Kräfte durch das Windrispenband) oder aus dem vertikalen Nachgeben von unterhalb des Mauerwerks liegender Bauteilen (z.B. leicht durchgebogener Türsturz) herrühren können.

Ich gehe davon aus, dass der aus den Spannungen entstandene Kriechprozess praktisch zum Stillstand gekommen ist und in Zukunft keine nennenswerten Rissvergrößerungen entstehen werden. Trotzdem rate Ihnen die Rissverläufe und die Rissbreiten im Auge zu behalten.

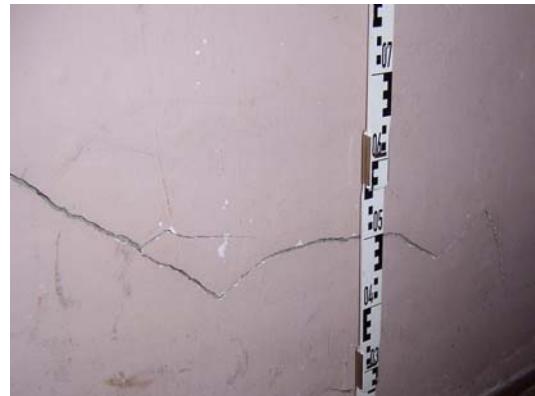
- Im Kellergeschoß befindet sich an der Mauerwerks-Trennwand zum Nachbar-Reihenhaus ein bis zu 5 mm breiter und ca. 3 m langer Riss (siehe nebenstehendes Foto). Die Ursache liegt aller Wahrscheinlichkeit nach in einer in der Vergangenheit stattgefundenen Setzung des Fundamentes unter der Haustrennwand. Durch ein Nachgeben der daneben und darüber befindlichen Bauteile haben sich im Laufe der Zeit Veränderungen vollzogen, die in Form von Rissen und verzogener Fenster zu Tage kamen. Eine Stabilisierung der setzungsgefährdeten Gründung könnte durch Injektionen ins Erdreich mit expandierenden Zweikomponenten Harzsystemen erreicht werden (z.B. Deep-Injection-Methode von URETEK).
